事故報告書

事故審議会報告書

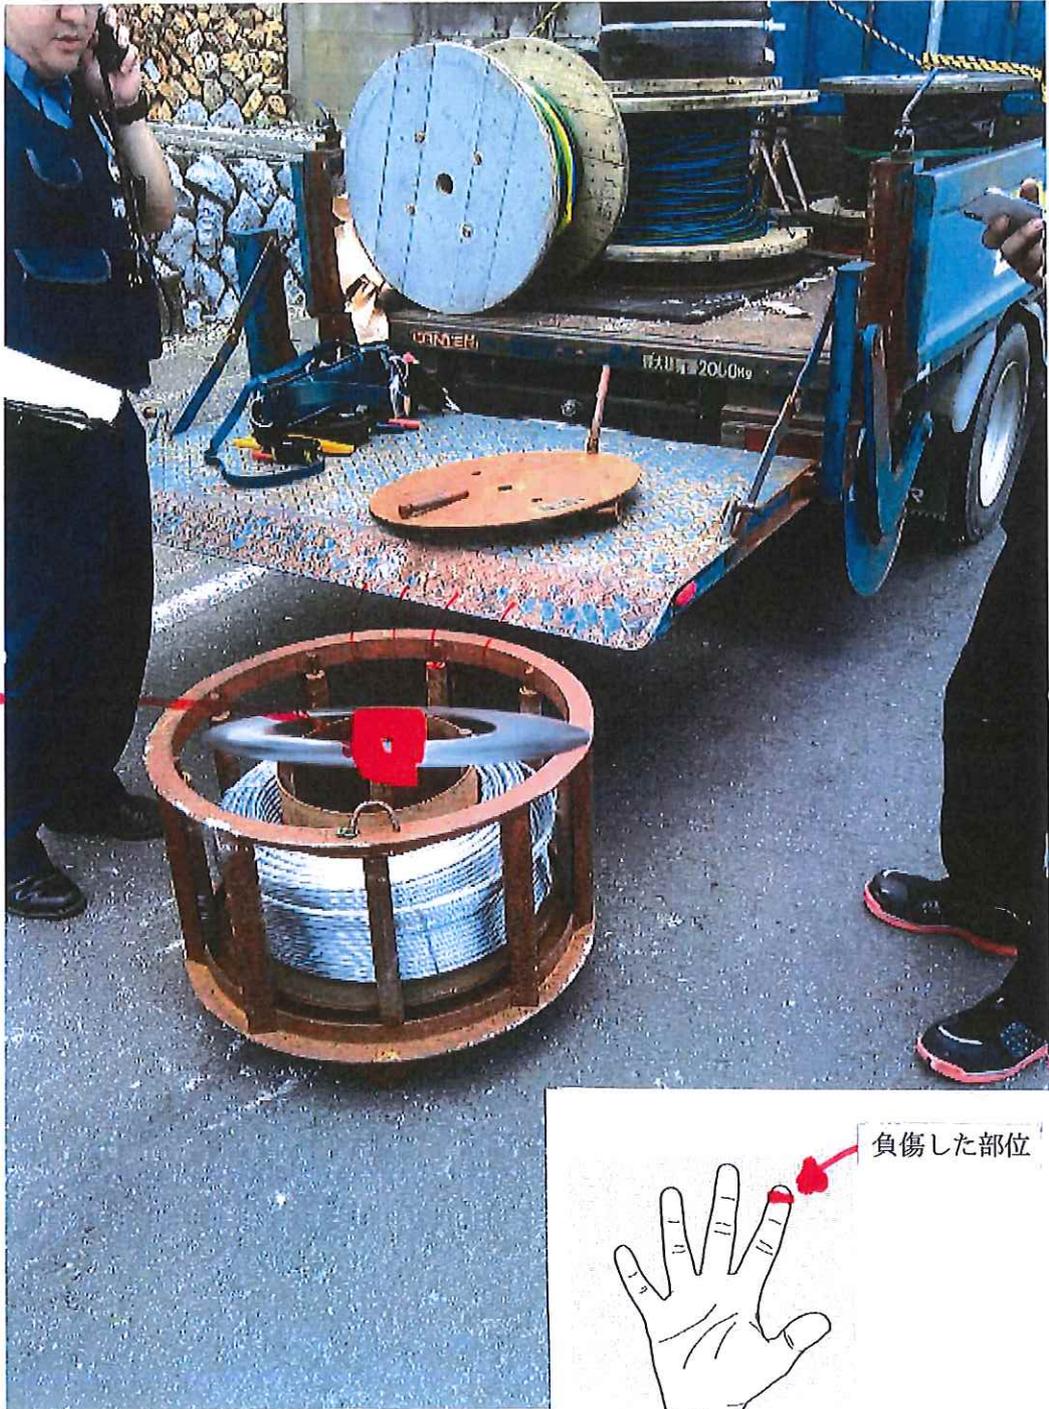
指を挟まれた箇所

負傷した部位
