配電部 配電運営グループ長 山本

## 重傷 3 災害撲滅に向けた短期取り組み結果の共有および今後の取り組みについて（通知）

# 短期取り組み（パトロール）結果

# 傾斜地での車両設置について

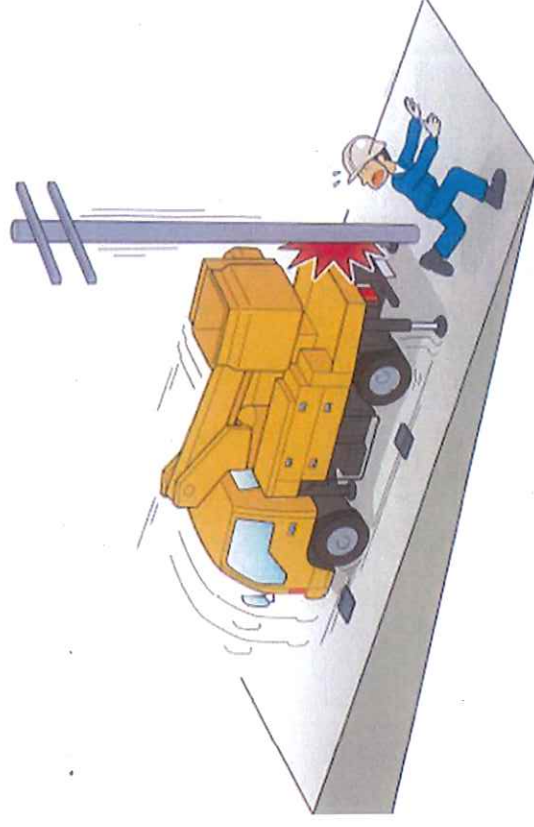
# 前上がりで駐車すると何が危険？

- ・ 前上がりで駐車した場合、作業者は「車両が傾いていて不安」、「早く水平にしたい」という心理から、車体を水平にすることへ意識が向きやすくなります。
- ・ しかし、駐車ブレーキは後輪にのみ作用するため、ジャッキ操作により車体を水平にセットしようとすると、ブレーキが作用していない前輪が路面に押し付けられる場合があります。また、その過程で後輪荷重が減少し、駐車ブレーキの制動力が低下するおそれがあります。
- ・ このような状態で車両の支持バランスが崩れた場合、車両が坂下側へ移動・逸走する危険性があります。
- ・ また、ジャッキ操作盤は車両後部に設置されているため、逸走時には操作者が逃げる間もなく車両に巻き込まれるおそれがあります。
- ・ 過去の死亡災害はいずれもジャッキ格納時に発生しています。要因は異なるものの、いずれもジャッキ操作に伴う車両の挙動変化により車両が逸走し、操作者が巻き込まれたものです。

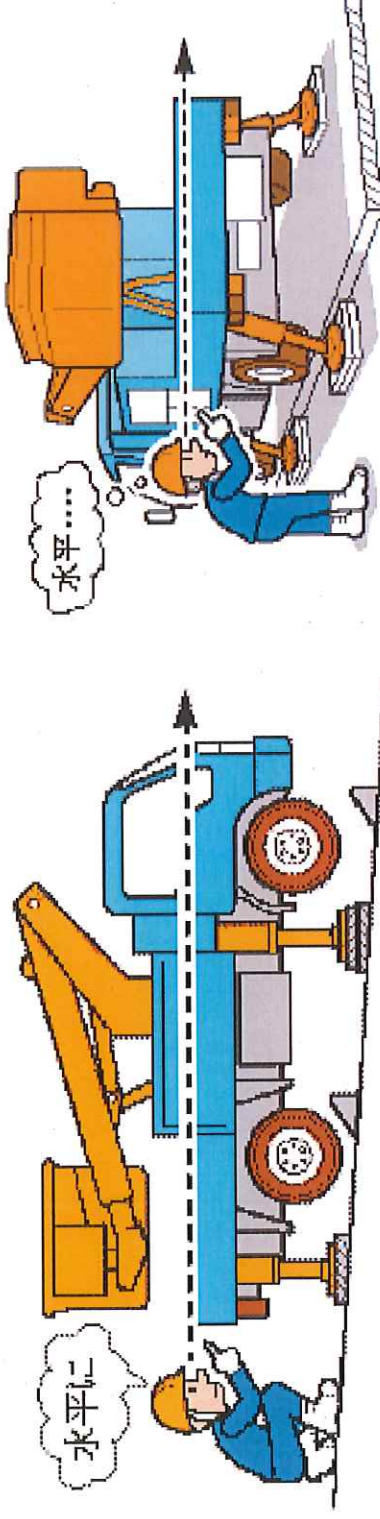
## 車両の水平確保

※ アイコーポレーションでは「水平」の判断基準として「路面の傾きが $3^{\circ}$ 以内の場合は水平と見なす」としており，高所作業車もこの基準に対応した構造になっています。これは，人間が目で見で「あきらかに傾斜している」と判断できる路面の傾斜角度が，個人差を含めても，およそ $3^{\circ}$ 以内であることからきています。

- 路面の傾斜にかかわらず，車両が水平になるようジャッキアップしてください。
- このとき，車両の前後方向の水平が確保できない場合は**傾斜角度 $3^{\circ}$ を超えない**ようにしてください※。（ただし左右方向は必ず水平を確保）
- ジャッキベースを使用して水平を確保するときは，2枚，20cm以内を限度にしてください。
- 4本のジャッキのいずれにも荷重がかかっていること，すべてのタイヤが地切りしていることを確認してください。
