## 重傷 3 災害撲滅に向けた短期取り組み結果の共有および今後の取り組みについて（通知）

# 短期取り組み（パトロール）結果

# 傾斜地での車両設置について

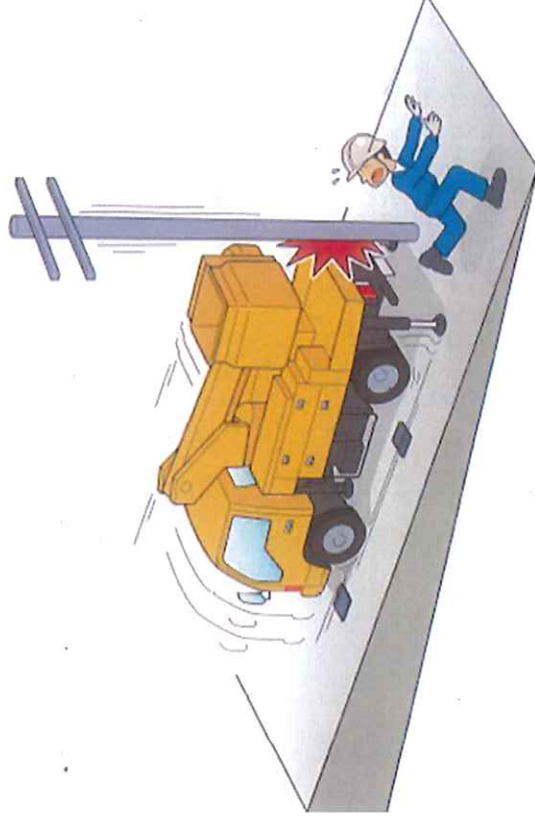
- ・ 前上がりで駐車した場合、作業者は「車両が傾いていて不安」、「早く水平にしたい」という心理から、車体を水平にすることへ意識が向きやすくなります。
- ・ しかし、駐車ブレーキは後輪にのみ作用するため、ジャッキ操作により車体を水平にセットしようとすると、ブレーキが作用していない前輪が路面に押し付けられる場合があります。また、その過程で後輪荷重が減少し、駐車ブレーキの制動力が低下するおそれがあります。
- ・ このような状態で車両の支持バランスが崩れた場合、車両が坂下側へ移動・逸走する危険性があります。
- ・ また、ジャッキ操作盤は車両後部に設置されているため、逸走時には操作者が逃げる間もなく車両に巻き込まれるおそれがあります。
- ・ 過去の死亡災害はいずれもジャッキ格納時に発生しています。要因は異なるものの、いずれもジャッキ操作に伴う車両の挙動変化により車両が逸走し、操作者が巻き込まれたものです。

前ジャッキから格納したことで、高所作業車が輪止め（左右後輪の坂下側各1個（計2個））を乗り越えて逸走。罹災者がアウトリガーとコンクリート壁に挟まれた。  
 車両を移動させようと後ジャッキを格納した（推測）際、高所作業車が逸走し、罹災者が当該高所作業車と別の高所作業車に挟まれた（**駐車ブレーキはしていたが、シャフトドライブインチ使用中で車輪がドライブシャフトから切り離されていたため効果なし。輪止めは撤去済みであった。**）

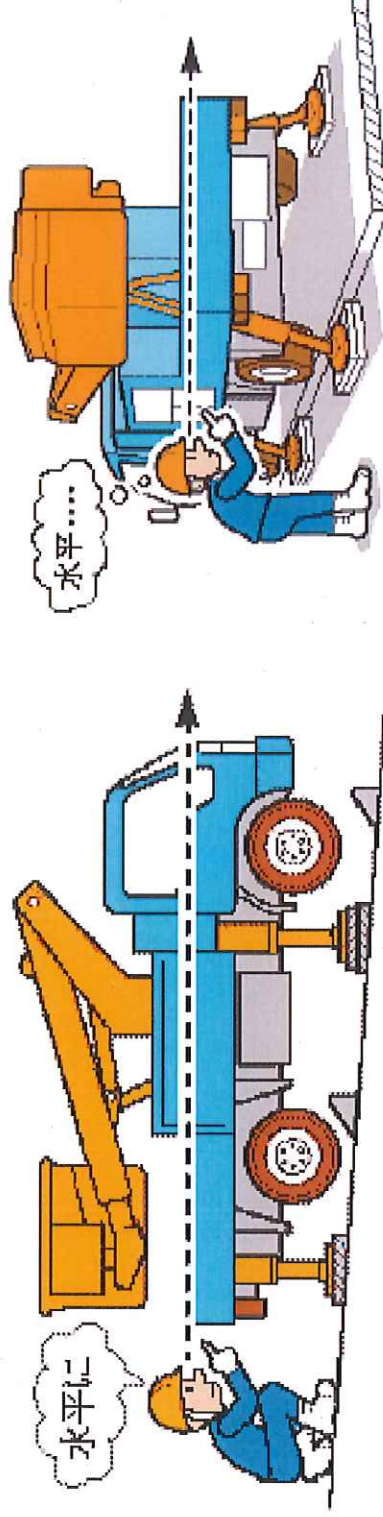
# 車両の水平確保

※ アイコーポレーションでは「水平」の判断基準として「路面の傾きが3度以内の場合は水平と見なす」としており，高所作業車もこの基準に対応した構造になっています。これは，人間が目で見えて「あきらかに傾斜している」と判断できる路面の傾斜角度が，個人差を含めても，およそ3度以内であることからきています。

- ・路面の傾斜にかかわらず，車両が水平になるようジャッキアップしてください。
- ・このとき，車両の前後方向の水平が確保できない場合は**傾斜角度3°を超えない**ようにしてください※。（ただし左右方向は必ず水平を確保）
- ・ジャッキベースを使用して水平を確保するときは，2枚，20cm以内を限度にしてください。
- ・4本のジャッキのいずれにも荷重がかかっていること，すべてのタイヤが地切りしていることを確認してください。
