# 台風6号 対応状況

沖縄電力株式会社  
送配電本部 配電部

## 2026年台風6号 停電推移と被害状況

# 台風6号に関する人身災害事故について(1)

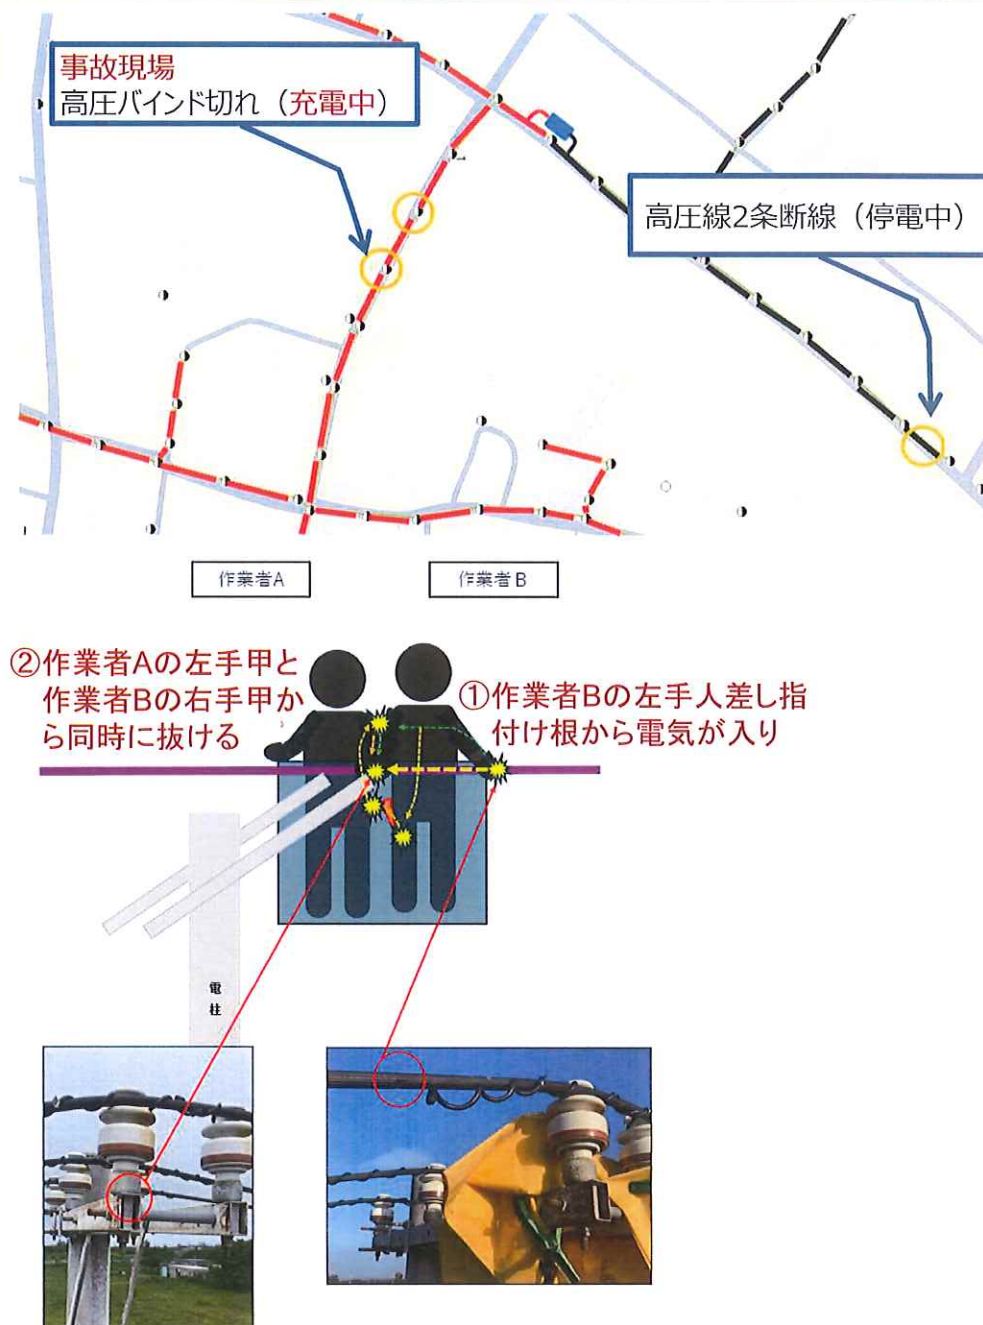
■ 発生日時・場所：2026年6月2日（火）  
09:00頃伊江村字東江前

線路が停電中と誤認し、充電中の高圧電線に素手で電線を腕金へ移動させようとした際に金属部と接触し感電 **※本来必要な検電等の基本手順を未実施**

断線確認により「停電中」との思い込み沖電工の作業指示を待たず着工、保護具未着用、検電未実施

→ **基本手順逸脱**による感電事故
